福島県 本宮市 本宮小学校校区 (通学路対策箇所図)

別添2 ①

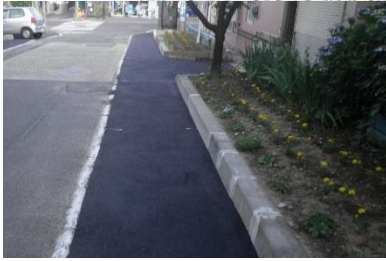
⑤川の橋にガードレールがなく危険
⇒防護柵等設置済み

④細い道で歩道がなく危険
⇒道路改良による歩道の設置

⑧歩行の際に外側線がなく危険
⇒外側線の引き直し済み

③側溝に蓋がけされていないで危険
⇒平成25年度施工済み

⑦歩道が狭く、横断歩道もなく危険
⇒道路改良による歩道の拡幅

⑥歩行者用の信号がなく渡りづらい
⇒歩行者用信号機設置済み

①花壇や高木により道路が狭く、車両と児童の歩行が混在し危険
⇒一部花壇を撤去し歩道を確保

②旧4号線で標識を無視して左折する車がある
⇒警察対応(取締強化)

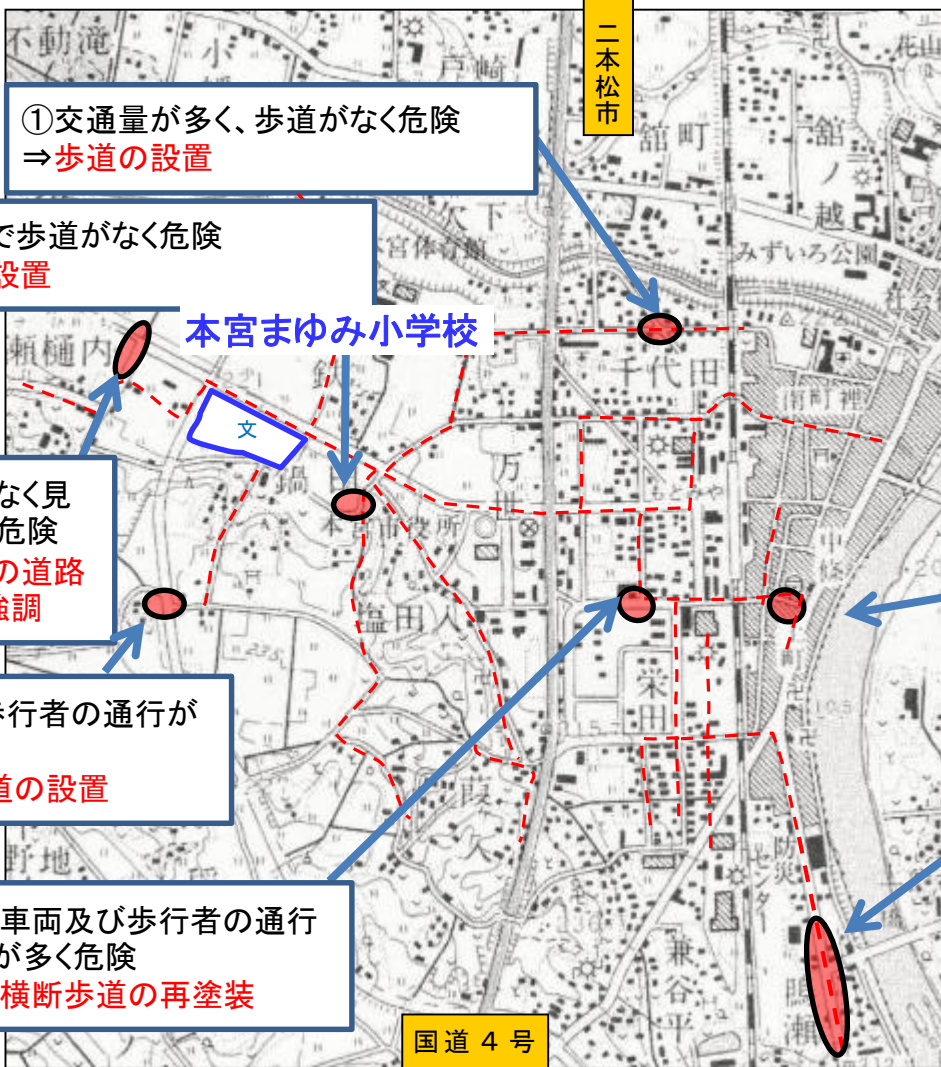
①交通量が多く、歩道がなく危険
⇒歩道の設置

⑤狭い道で歩道がなく危険
⇒歩道の設置

④信号機がなく見通しが悪く危険
⇒止まれ等の道路の表示を強調

⑥車両と歩行者の通行が多く危険
⇒横断歩道の設置

⑦車両及び歩行者の通行が多く危険
⇒横断歩道の再塗装

②狭い道で歩道がなく危険
⇒歩道の設置

③歩道が狭く歩行者が危険
⇒歩道の拡幅(県において施工)

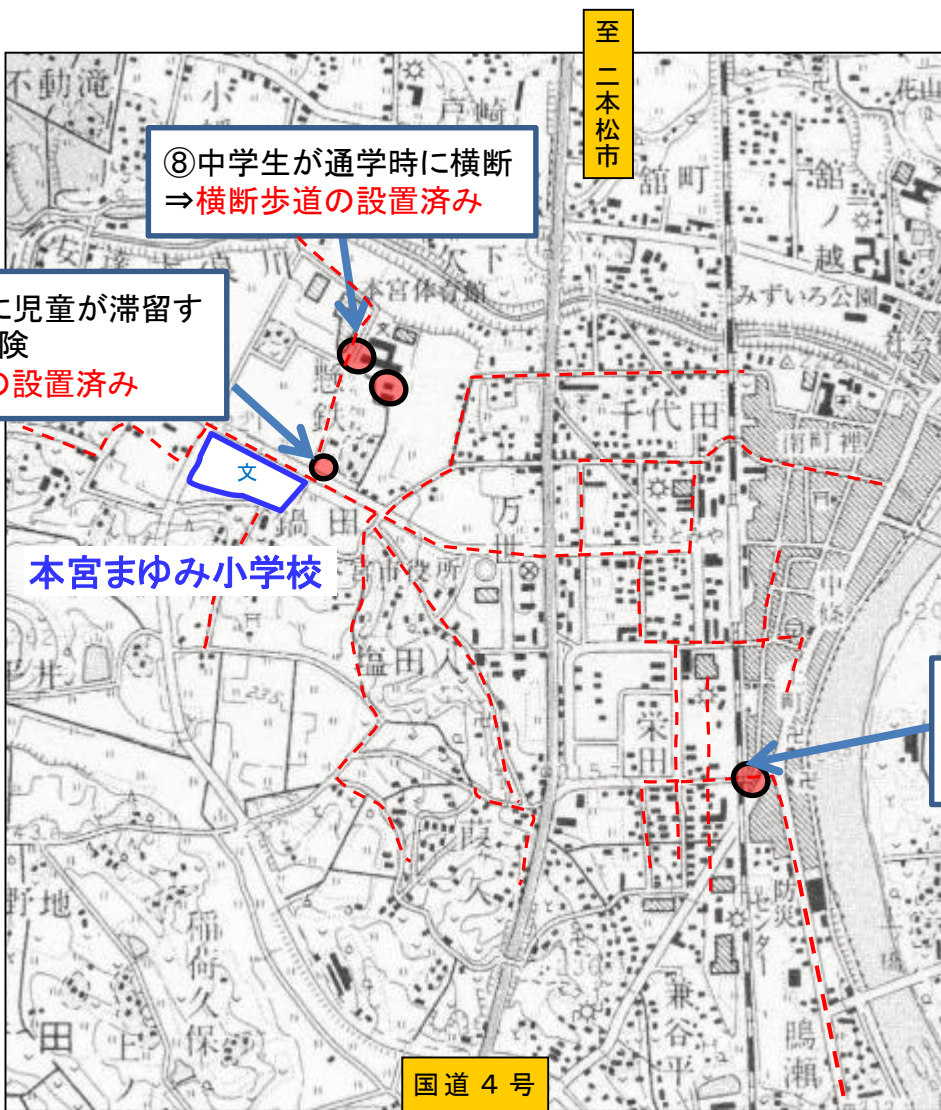
⑧中学生が通学時に横断
⇒横断歩道の設置済み

⑨横断時に児童が滞留する
ため危険
⇒ポールの設置済み

⑩⑪車両および歩行者が
多く危険
⇒通学路の変更済み

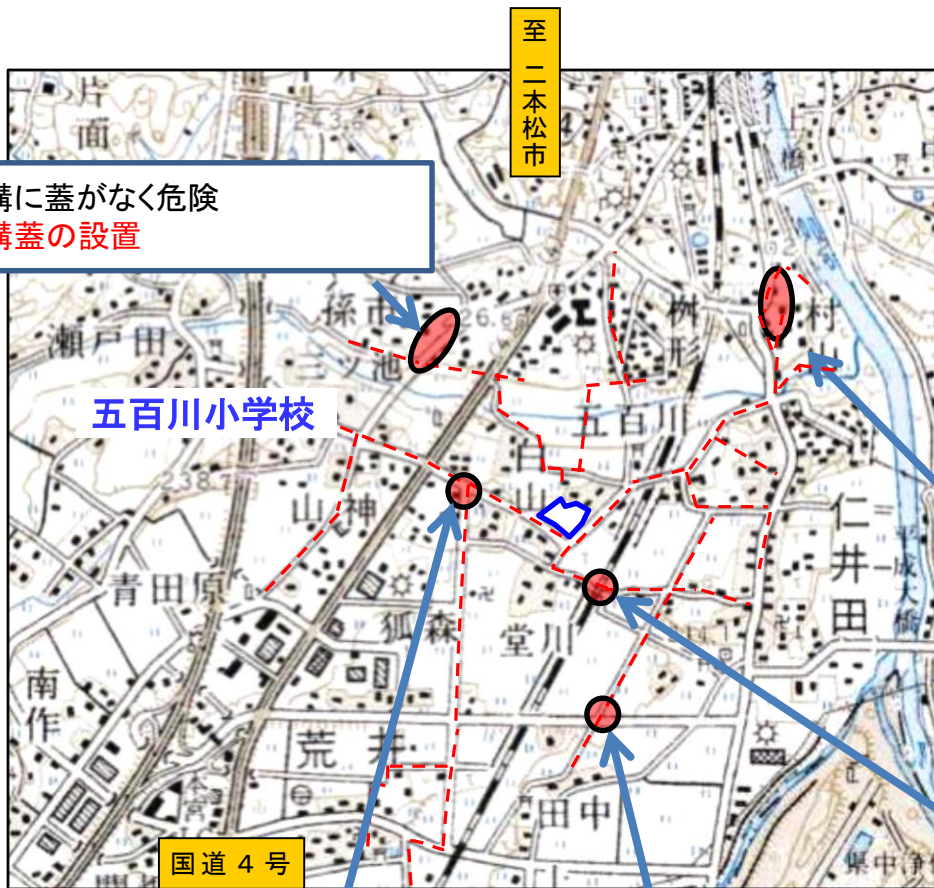
②側溝に蓋がなく危険
⇒側溝蓋の設置

①歩道が狭く歩行者が危険
⇒歩道の拡幅

④アンダーパス内の天井・壁面に剥離・亀裂あり
⇒JRに対し修繕を要望する

⑤横断歩道の塗装が薄い。
⇒横断歩道の再塗装(警察)
外側線の再塗装(市)

⑤横断歩道の塗装が薄い。通行量が多く
スピードを出す車両が多い
⇒横断歩道の再塗装(警察)
スピード抑制対策を検討(市)

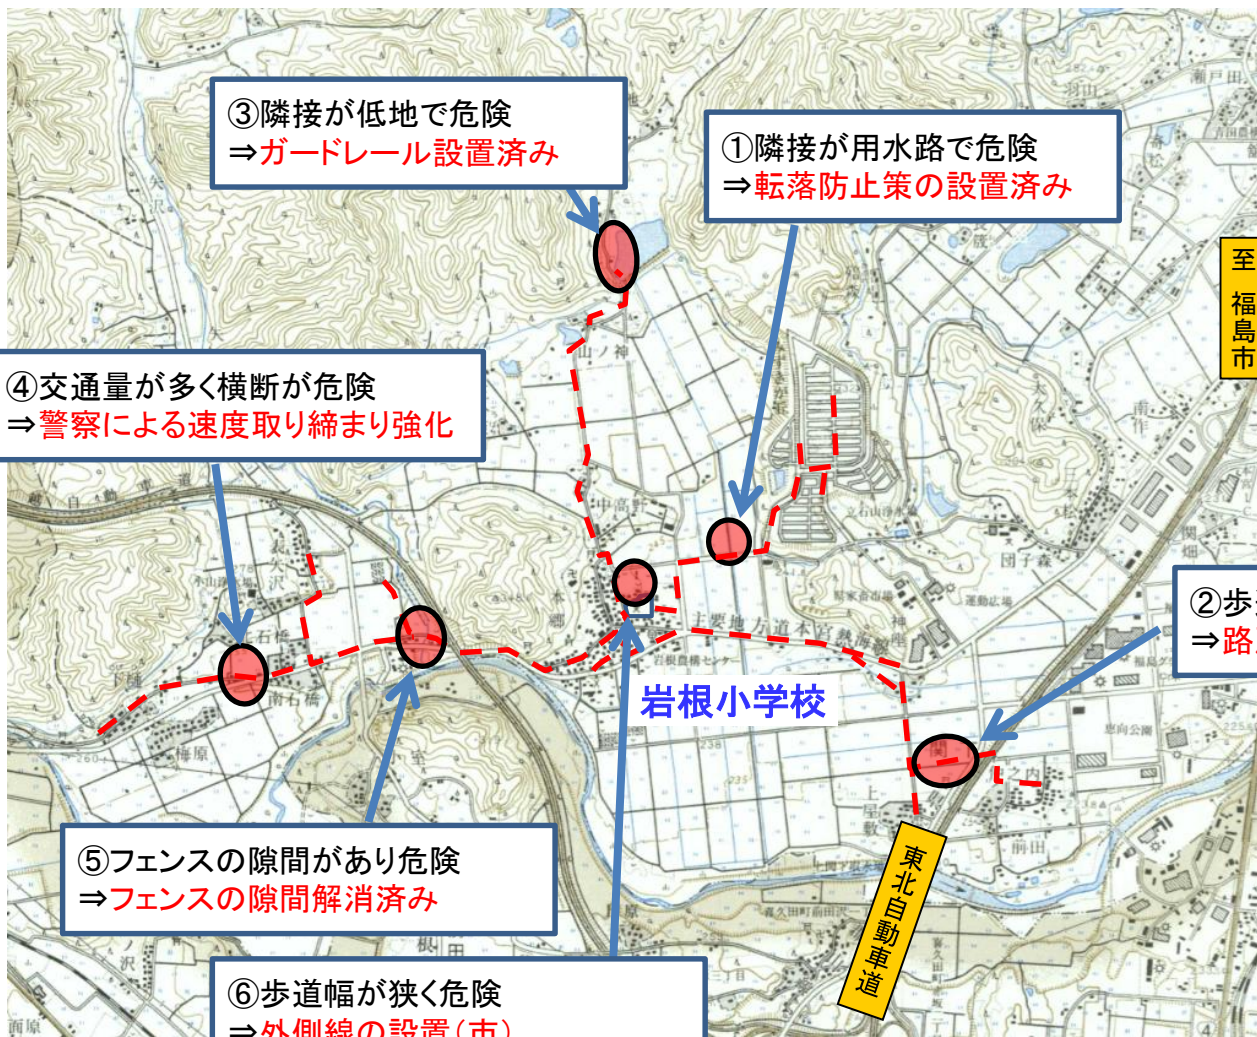
③隣接が低地で危険
⇒ガードレール設置済み

①隣接が用水路で危険
⇒転落防止策の設置済み

④交通量が多く横断が危険
⇒警察による速度取り締まり強化

②歩道が狭く危険
⇒路肩草刈りおよび外側線の引き直し済み

⑤フェンスの隙間があり危険
⇒フェンスの隙間解消済み

⑥歩道幅が狭く危険
⇒外側線の設置(市)

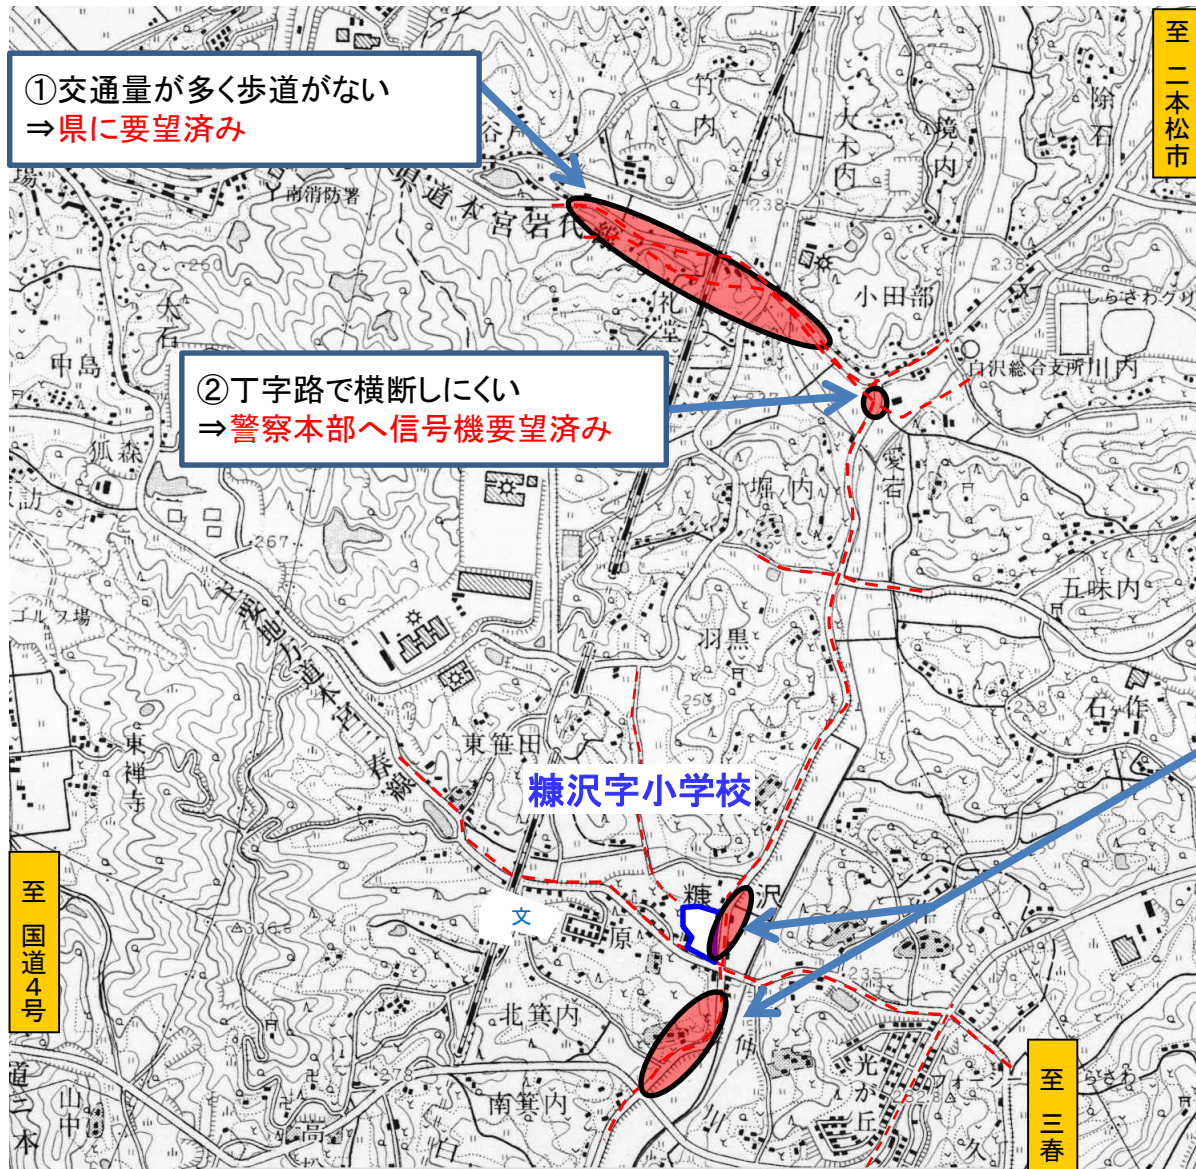
③道路のわだちにより雨天時に歩道側に弾いて危険
⇒**年次計画で対応(再舗装)**

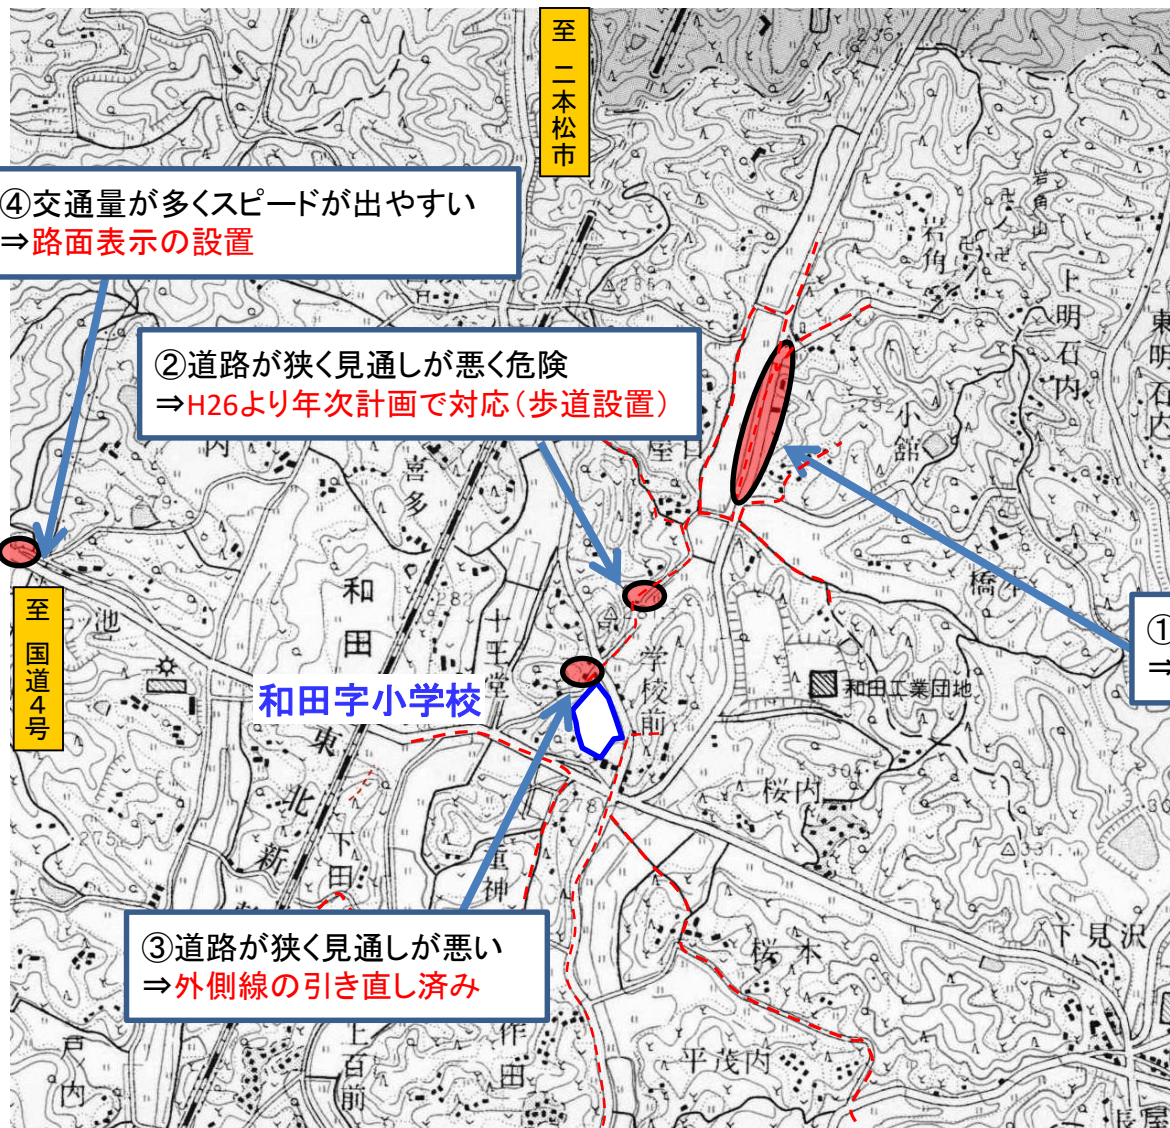
①交通量が多く歩道がなく危険
⇒H25より年次計画で対応(側溝の蓋がけ)

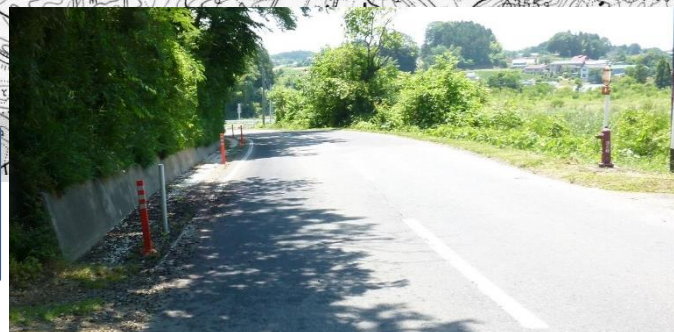
⑤細い道で歩道がなく危険
⇒年次計画で対応(歩道設置)

②交通量が多く歩車道の区別がなく危険
⇒県に要望済み

①交通量が多く歩道がなく危険
⇒両サイドの土砂を撤去済み

③細い道で歩道がなく危険
⇒年次計画で対応(歩道設置)

④側溝が深く蓋がなく歩道がなく危険
⇒蓋がけ済み

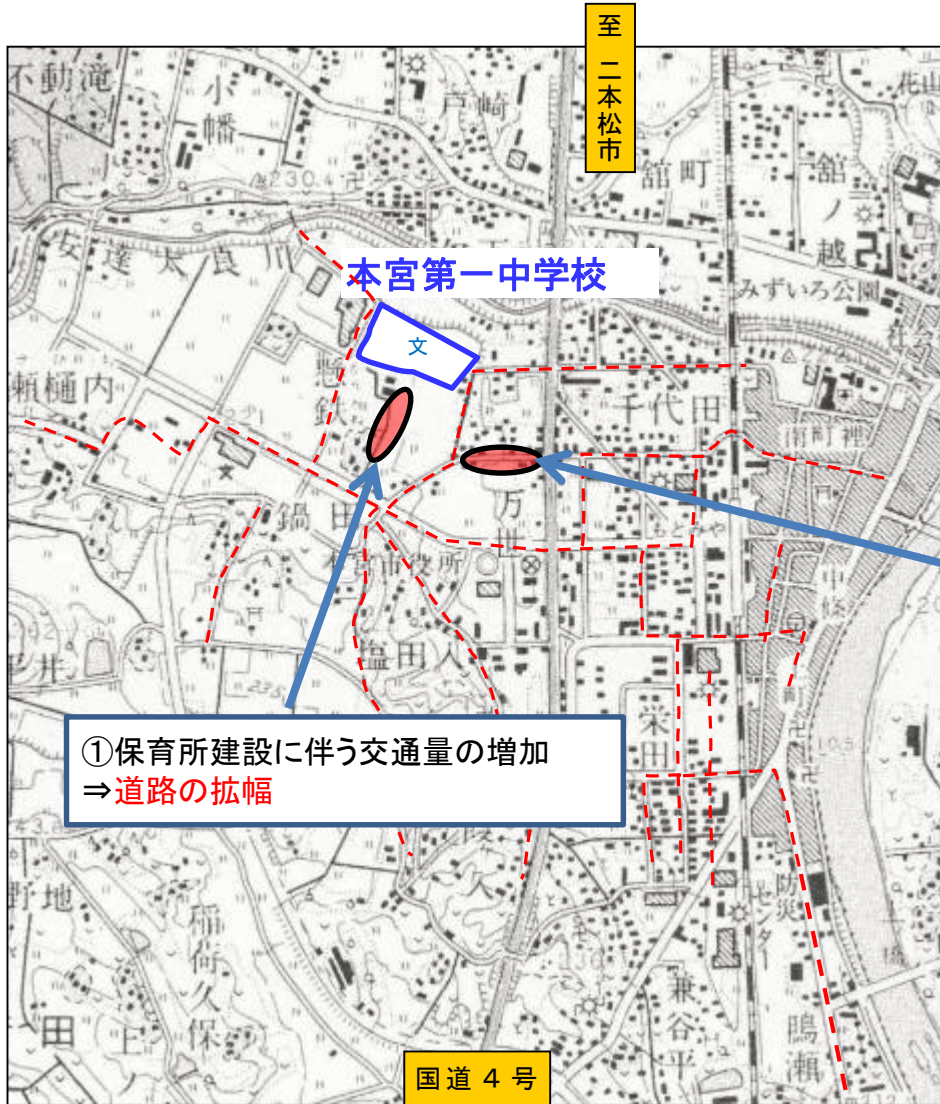
①保育所建設に伴う交通量の増加
⇒道路の拡幅

②道幅が狭く歩行者が危険
⇒外側線の設置(市)

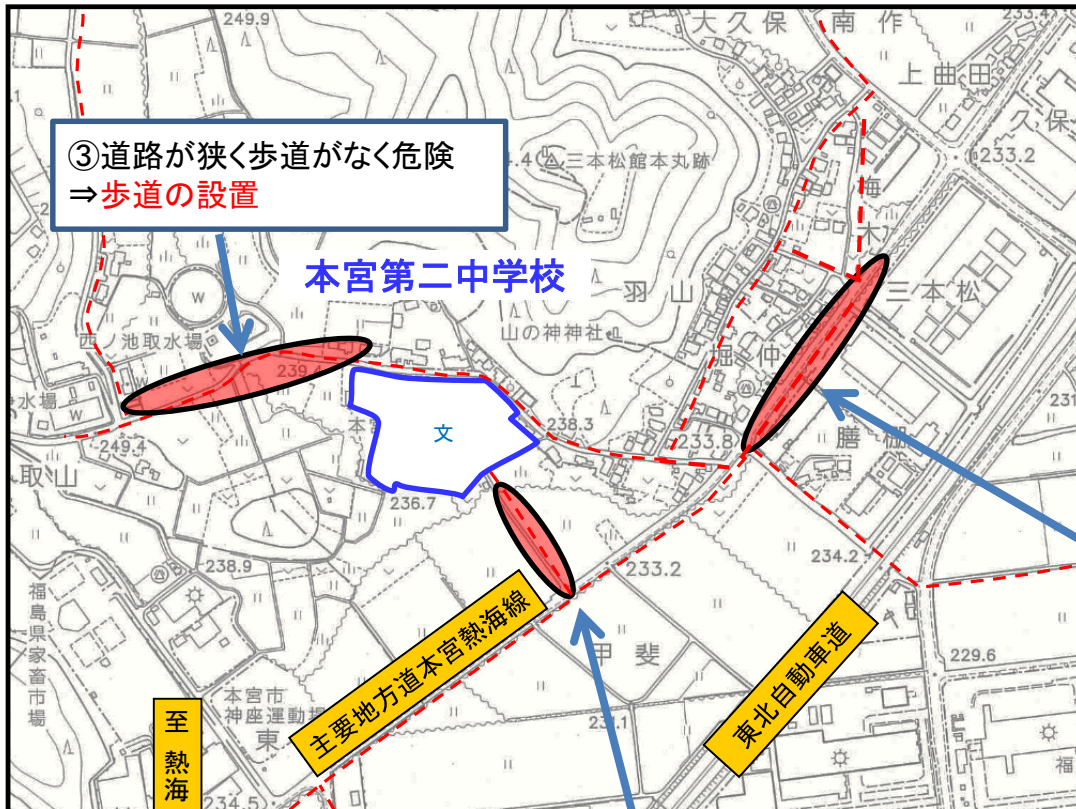
③道路が狭く歩道がなく危険
⇒歩道の設置

②交通量が多く、西側に歩道がなく危険
⇒歩道の設置

①道路が狭く歩道がなく危険
⇒歩道の設置、道路の拡幅

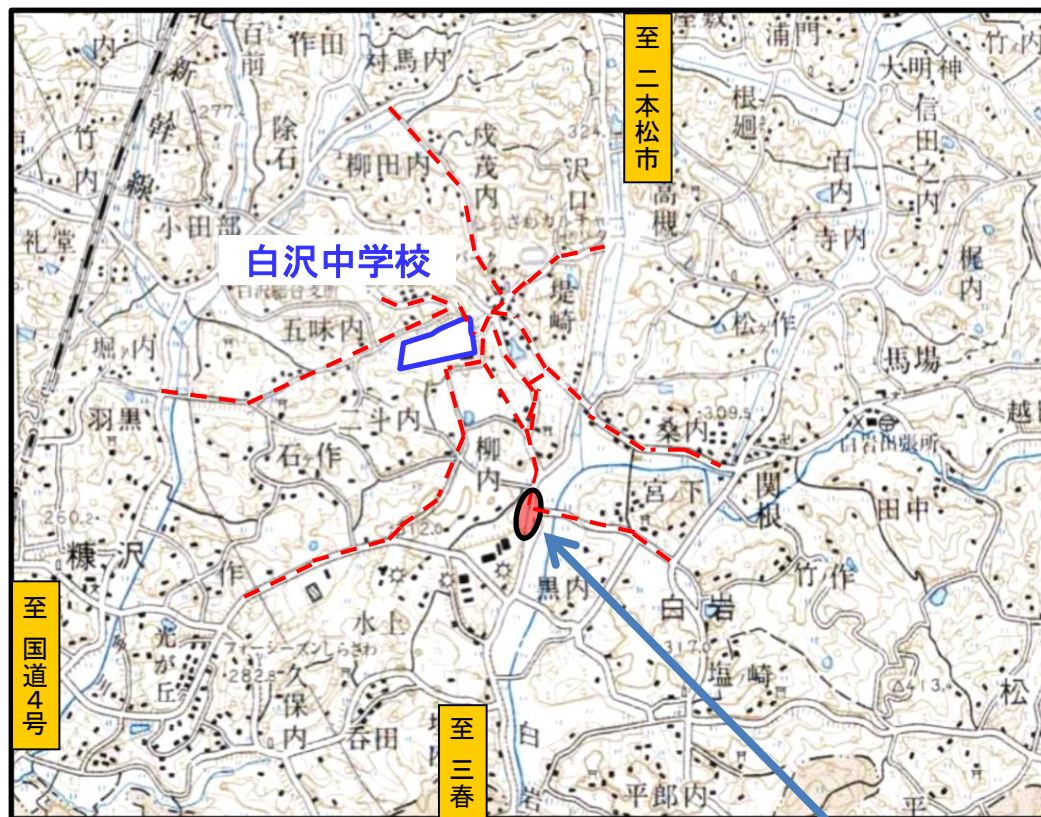
①交通量が多く、横断するのに危険
⇒減速を誘導する対策
